Pásztói Múzeum
3060 Pásztó, Múzeum tér 5.

JAVASLAT

a Pásztói Értéktár létrehozásával kapcsolatos további feladatok meghatározására.

Készült: a Képviselő-testület 2013. novemberi ülésére

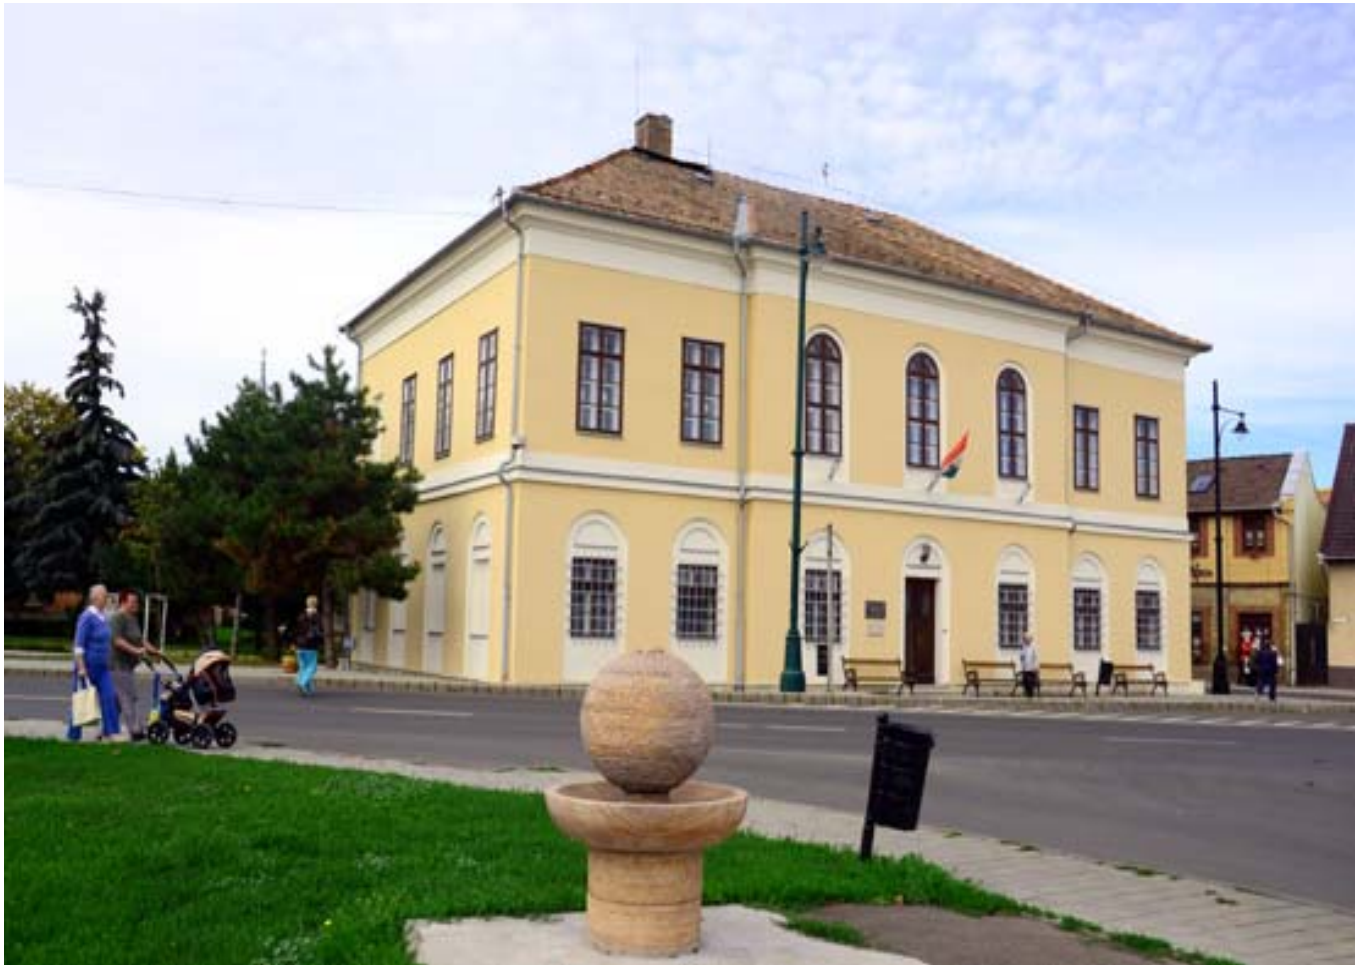
A zeneiskola keleti homlokzata. Foto: Brunda Tibor

Fő u. 54/a., 4/1 hrsz., (Törzsszám: 5761): Szabadon álló, téglalap alaprajzú, kontyolt tetővel rendelkező, emeletes, 1820 körül klasszicista stílusban emelt épület, amely a Török birtokon épült fel. Eredeti funkcióját tekintve községháza. Keleti homlokzatán középrizalit húzódik, bejárata a középső tengelyben lett elhelyezve. A rizalit emeleti három ablaka félköríves záródású, a középső ablak felett eredetileg Pásztó címere volt látható. A dongaboltozatos középfolyosós, kéttraktusos épület földszinti termei teknőboltozatosak, míg az emeleti helyiségek egy kivételével síkmennyezetesek, részben klasszicista nyílászárókkal. Lépcsője háromkarú, kovácsoltvas korláttal (ARADI 2011). Az épület homlokzatának felújítása a 2011-évi városközponti rehabilitáció során történt.

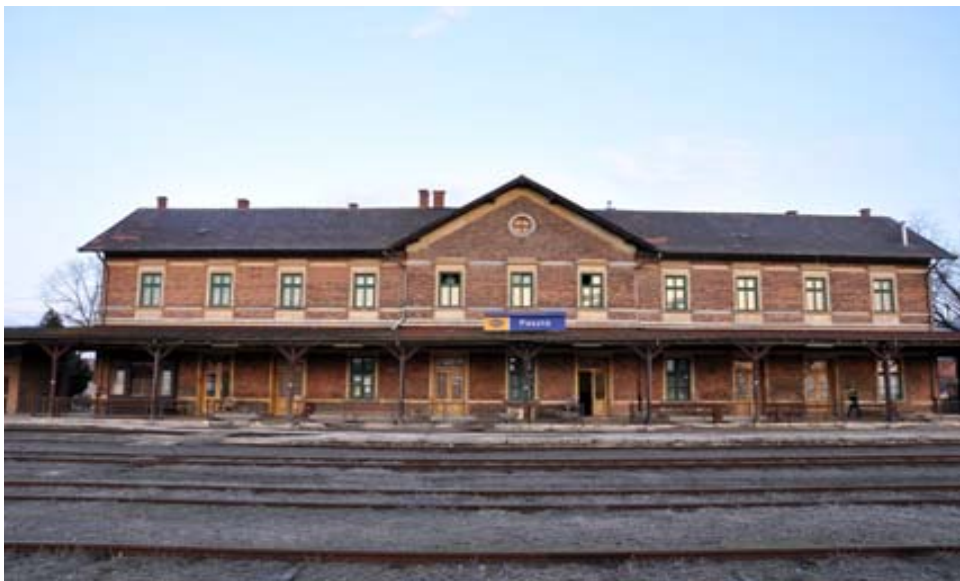
A felvételi épület nyugati homlokzata. Foto: Brunda Tibor

Vasút u. 1, 203/3 hrsz., (Törzsszám: 10951): Műemléki védelem alá tartozik a vasútállomás felvételi épülete az illemhellyel, lámpatároló pavilonnal, az ettől délre álló raktár közúti rakodórámpával, valamint az északra épült vízház a két oldalról kapcsolódó raktárral és lakrészsel. A historizáló stílusban 1898-ban, Wellisch Hugó típustervei alapján épült épületegyüttes felvételi épülete téglalap alaprajzú, egyemeletes, nyugati homlokzatán háromszög oromzatos középrizalittal. A keleti középrizalit két szélén további háromszög oromzattal lezárt sarokrizalitokat találhatunk, középső részét haránt irányú lekontyolt nyeregtető borítja, míg az épülettet fölött hosszirányú nyeregtető húzódik. A nyugati homlokzaton, valamint a két négyzetes alaprajzú pavilon elé félnyeregtetős faoszlopos esővédő épült. A melléképületek földszintesek, nyeregtetősek, kivéve a kétemeletes vízházat, amelyet kislejtésű félnyeregtetővel fedtek (ARADI 2011).

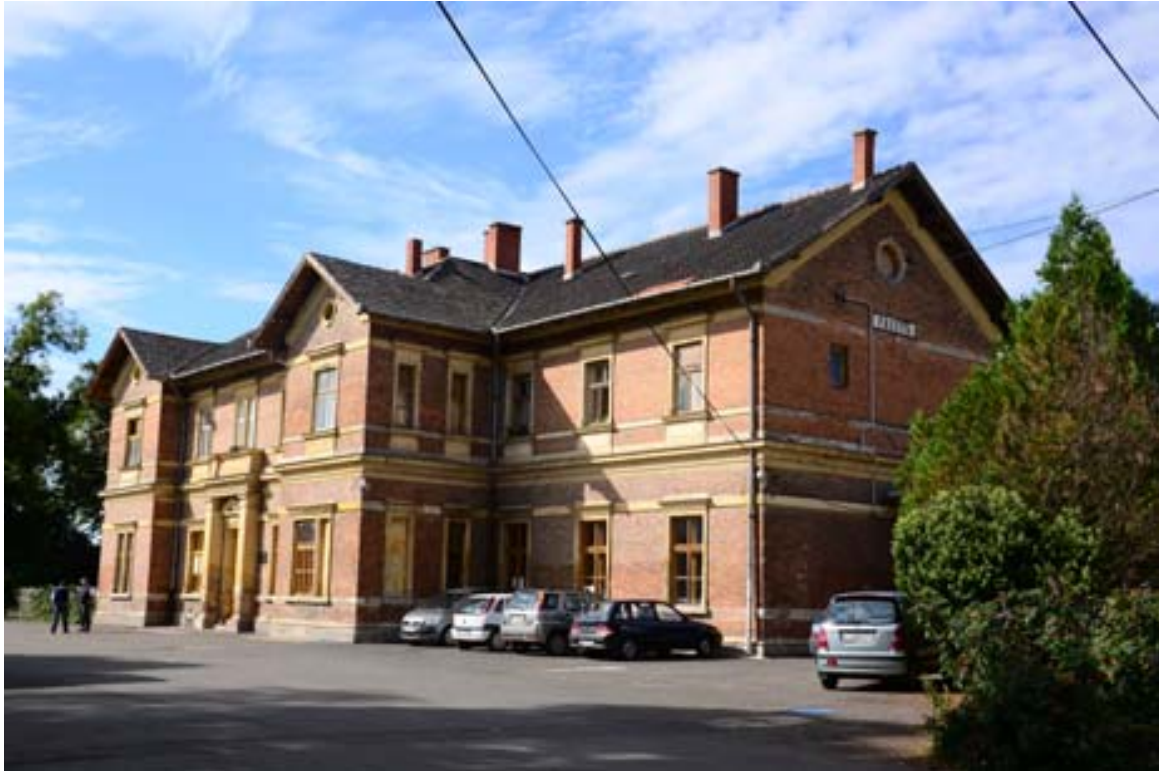
A felvételi épület keleti homlokzata. Foto: Brunda Tibor

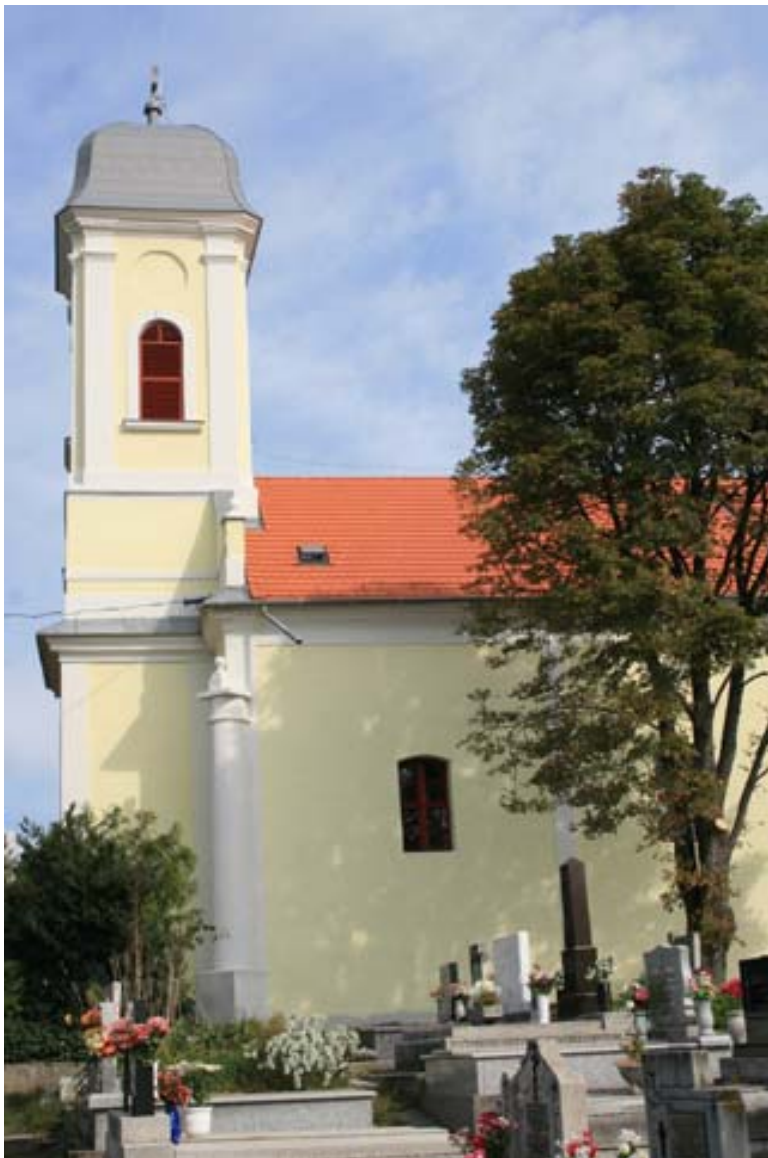
A Szentlélek kápolna déli irányból. Fotó: Hír János.

Fő u. temető, 1660. hrsz. (Törzsszám: 5762): Az egyhajós, keletelt épület nyugati homlokzata előtt barokk díszítésű középtoronnyal, a hajónál keskenyebb, a nyolcszög három oldalával záródó, támpilléres szentéllyel, északi oldalán sekrestyével, a szentély felett fészfőtetővel végződő nyeregtetővel a 15. század első felében épült. 1444-ben mint temetővel rendelkező, torony nélküli kőtemplomot említik (BÉKEFI 1902) A középkori ispotálynak épült templom kegyurai a Pásztói család tagjai állandó papot (ispotálymestert) tartottak fenn (KUBINYI 1982). 1693-ban a rossz állapotban lévő kápolnát Horváth István kuruc kapitány foglalta el és kezdte felépíteni. 1779-ben már búcsúengedéllyel bírt (VARGA 2007). A nyugati homlokzat sarkain háromnegyed oszlopok, a szentélyen támpillérek láthatók, míg a szentély déli falán befalazott csúcsíves ablakokat találhatunk. Kétszakaszos hajója, toronycsarnoka csehsüveg boltozatos, szentélye fiókos-, sekrestyéje keresztboltozatos. A hajó nyugati oldalán karzat kapott helyet. Nyugati kapuja és sekrestyeajtó nyílása csúcsíves, a kapun barokk ajtószárnyal. A templomot 1765-ben újjáépítették (ekkor 3 oltára volt), 1806-ban és 1887-ben renoválták, 1968-ban helyreállították. Ekkor bontották ki az elfalazott gótikus ablakokat és állították vissza a középkori padlószintet (VALTER 1969).

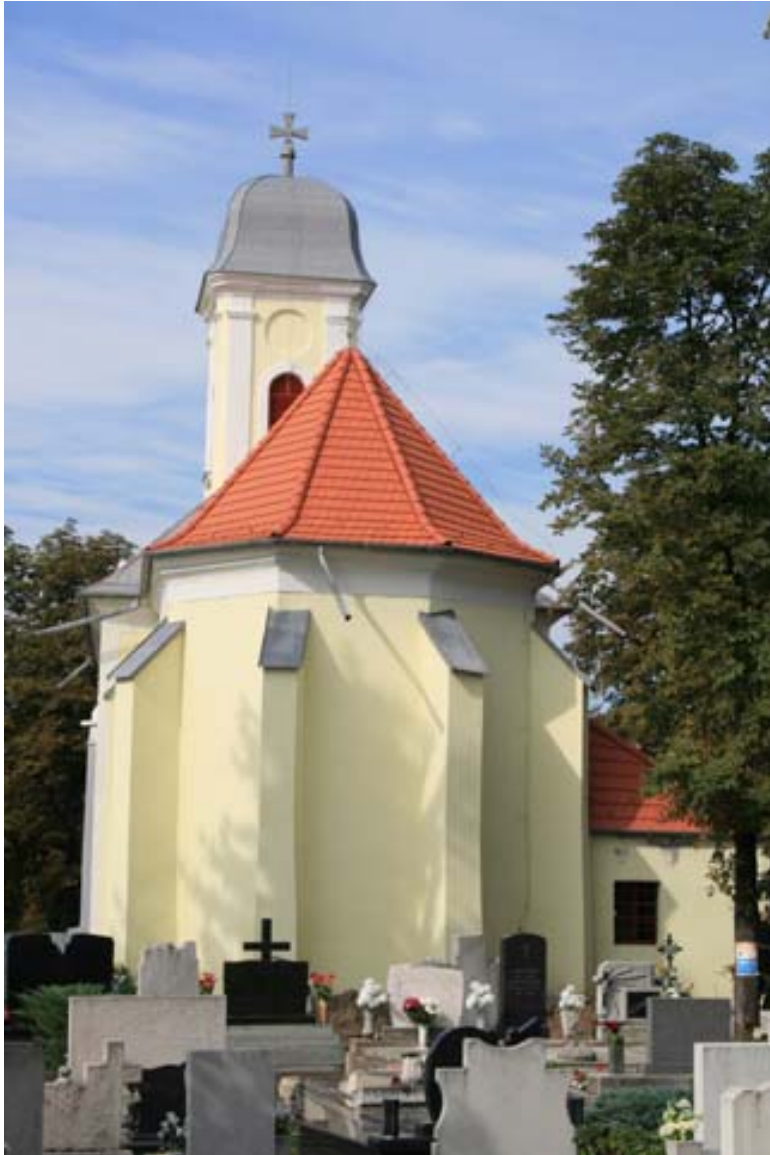
A Szentlélek kápolna keleti irányból. Fotó: Hír János.

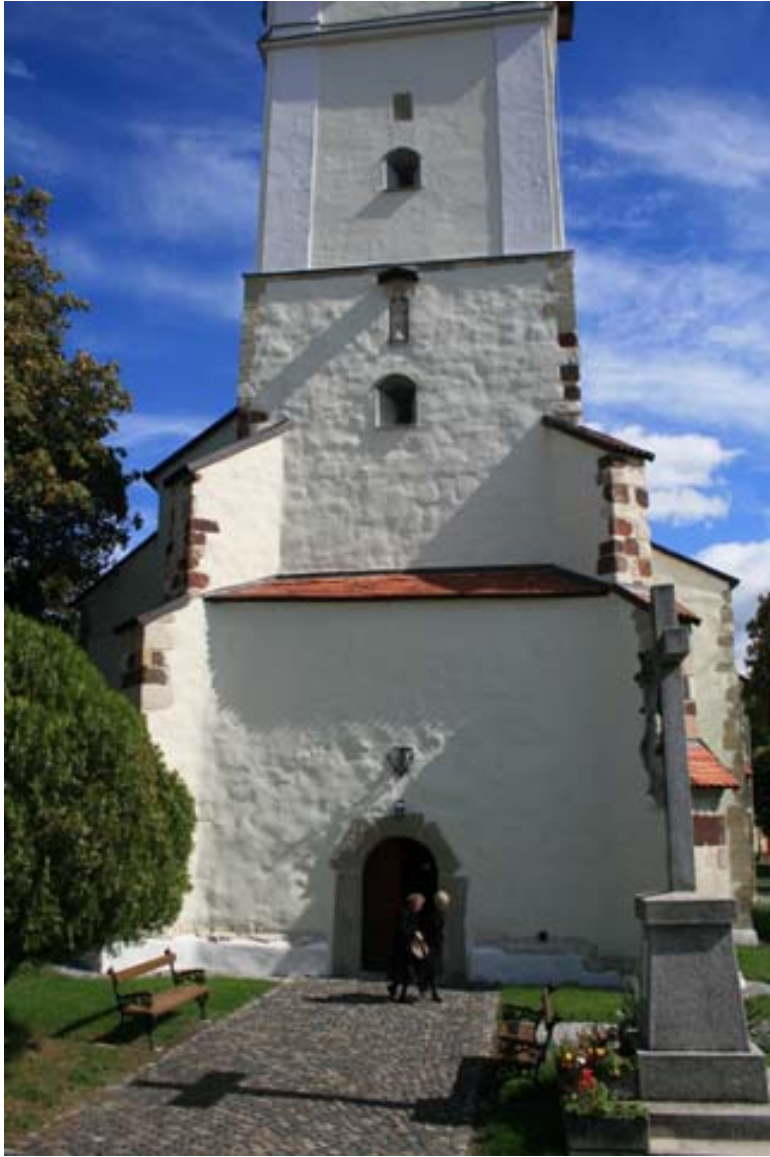
Szent Lőrinc plébániatemplom, toronyalja nyugati irányból. Fotó: Hír János

A torony a hajó középtengelyétől valamivel délebbre helyezkedik el és a homlokzat elé ugrik. Két sarkán és déli oldalán egy-egy támpillér támasztja. Bejárata félkörös, pálcátagos kőkerettel. A három emeletes tornyot barokk tornysisak fedi.

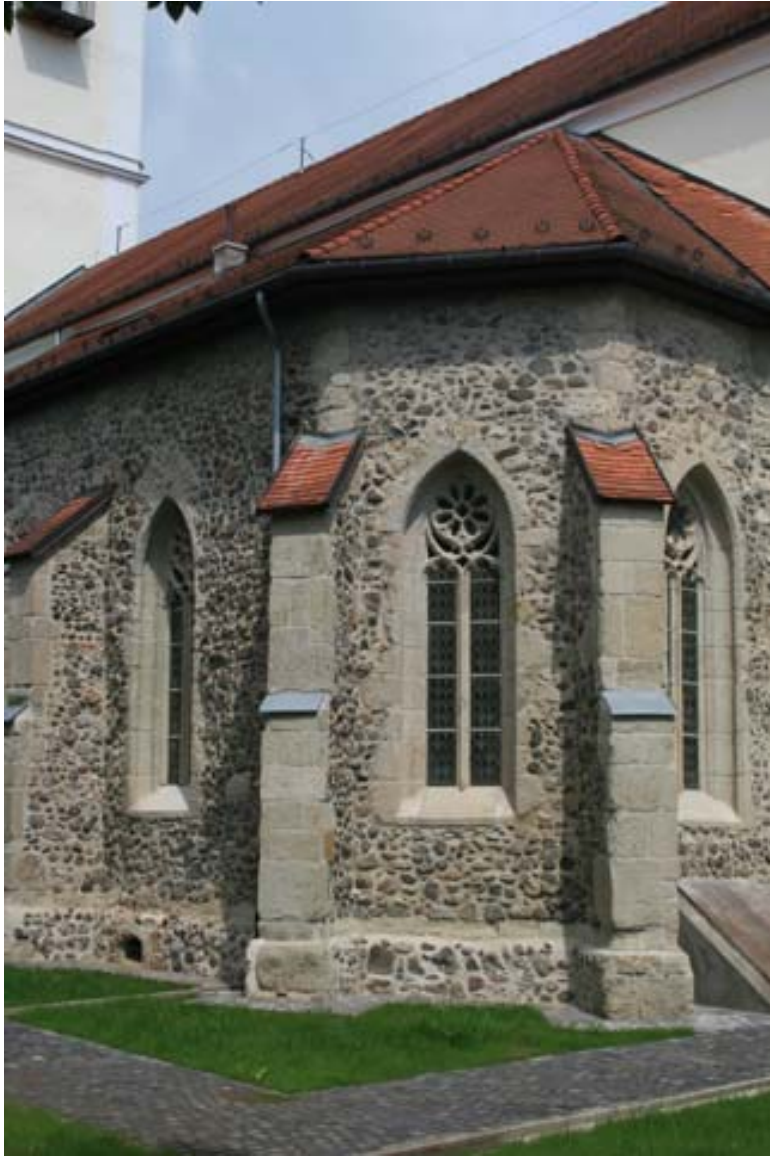
A gótikus oldalkápolna Délkelet felől. Foto: Hír János

A lakosság növekedésével és a mezőváros anyagi gyarapodásával 1421-ben renoválták a plébániatemplomot, majd a 15. század első felében a déli oldalához előcsarnokot és a Rátóti család címerével díszített gótikus ülőfülkével ellátott, sokszögzáródású oldalkápolnát emeltek (VARGA 2007). Ekkor az északi oldalhoz sekrestyét csatoltak, amely a 13. századi kápolna felső szintjének visszabontását eredményezte, majd ezt követően falára egy épület északkeleti sarkát alapozták. A késő gótikus és reneszánsz nyílászárók egy 15. század végi átépítésről vallanak.

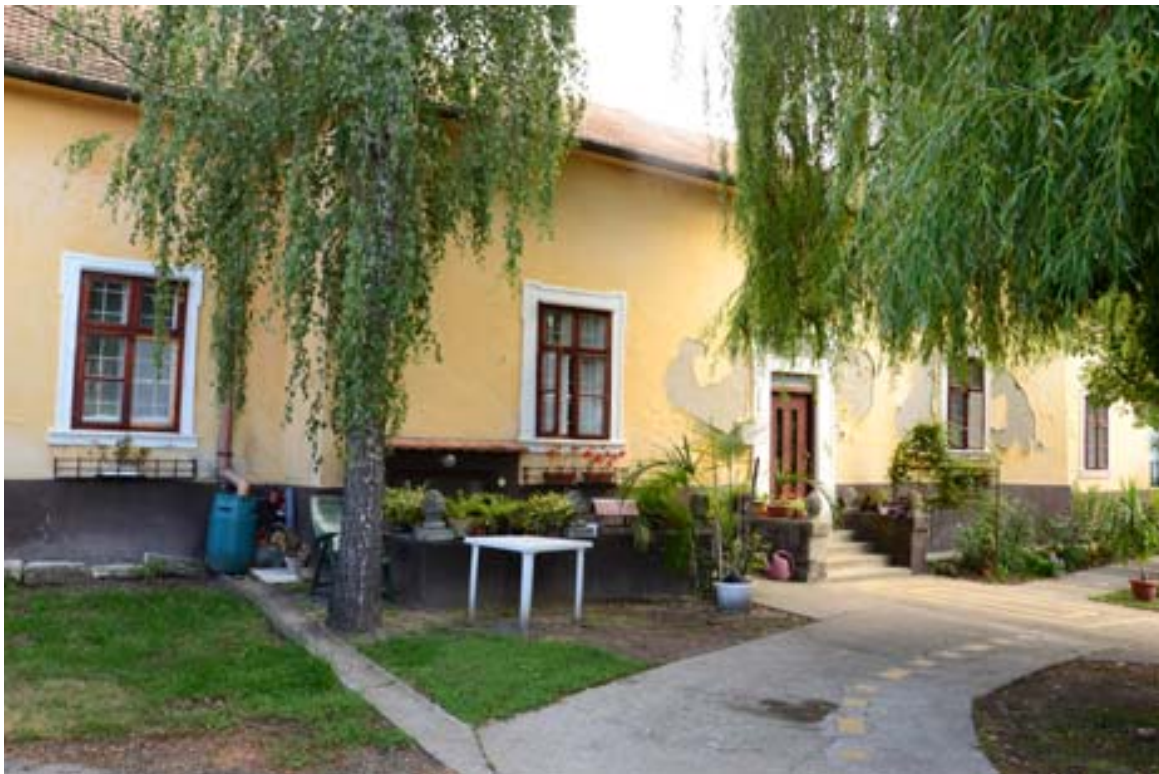
A plébánia déli homlokzata. Foto: Brunda Tibor

Múzeum tér 2., 64 hrsz. (Törzsszám: 5765): Szabadon álló téglalap alaprajzú földszintes ház kontyolt tetővel, déli homlokzatán a bejáratot magába foglaló középrizalittal. A barokk épület kéttraktusos, dongaboltozatos középfolyosóval, kereszt- és teknőboltozatos helyiségekkel, bújtatott vasráccsal díszített barokk nyílászárókkal. Két részre osztott, görgetett andezitkavicsokból épült dongaboltozatos pincéje középkori. A korábbi plébániát a 18. század közepi térkép már romokban ábrázolta. A ma látható épület Janoviczky Ferenc plébános idejében, 1764-1766 között épült régebbi alapokra, melynek alapfalai részben a ház előtt még észlelhetők. 1873-ban renoválták, 1887-ben bolthajtásait, 1905-ben a tetejét javították, 1965-ben kertjében kultúrház épült (ARADI 2011).

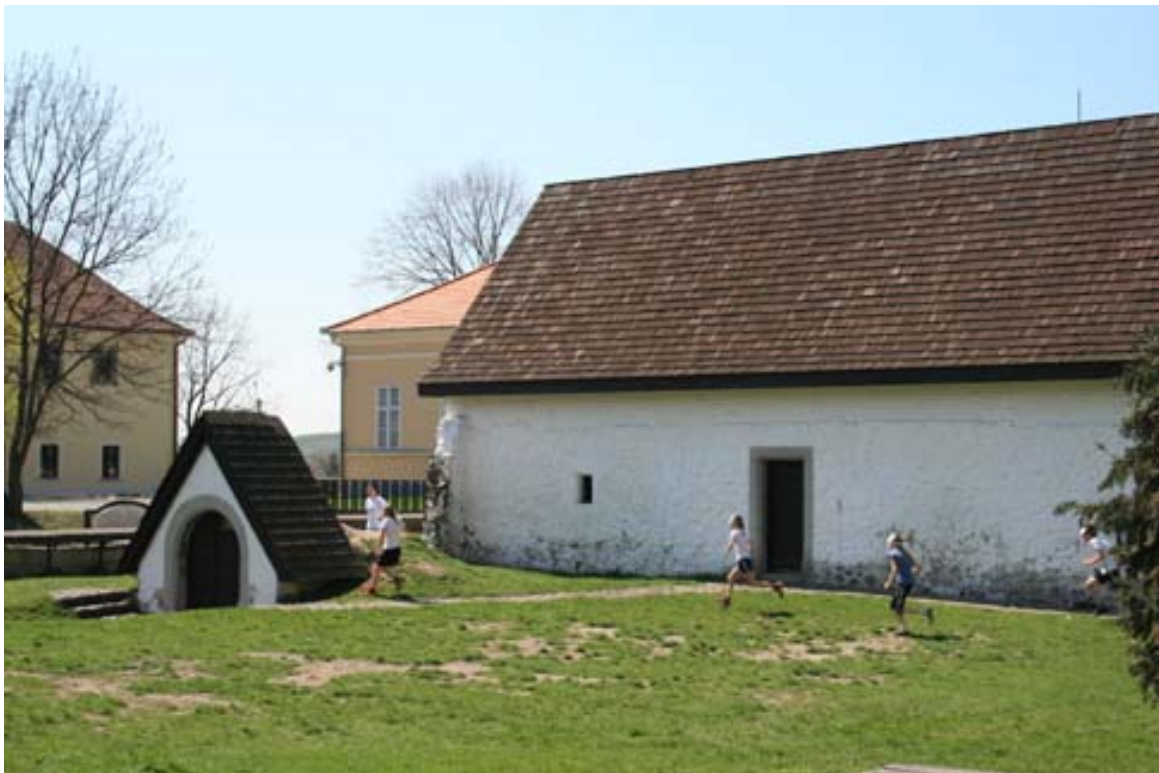
Az Oskolamester háza nyugati homlokzata a bejárattal és a rámpás pincelejáróval
Fotó: Hír János

A több ízben (17-18-19. században) átépített, 16,5 m hosszú, 5,80 m széles, háromosztatú épület falain több, négyzetes kökerettel készült gótikus ablak és befalazott pálcatagos kökeret töredék árulkodik a múltjáról. A 17. században a keleti falba 2 ablakot vágtak és a délnyugati sarokba szemeskályhát állítottak. 1804-ben Papp Mihály kántor, orgonista, iskolamester idejében, külön épületben 62 fiú és 35 leány járt iskolába.

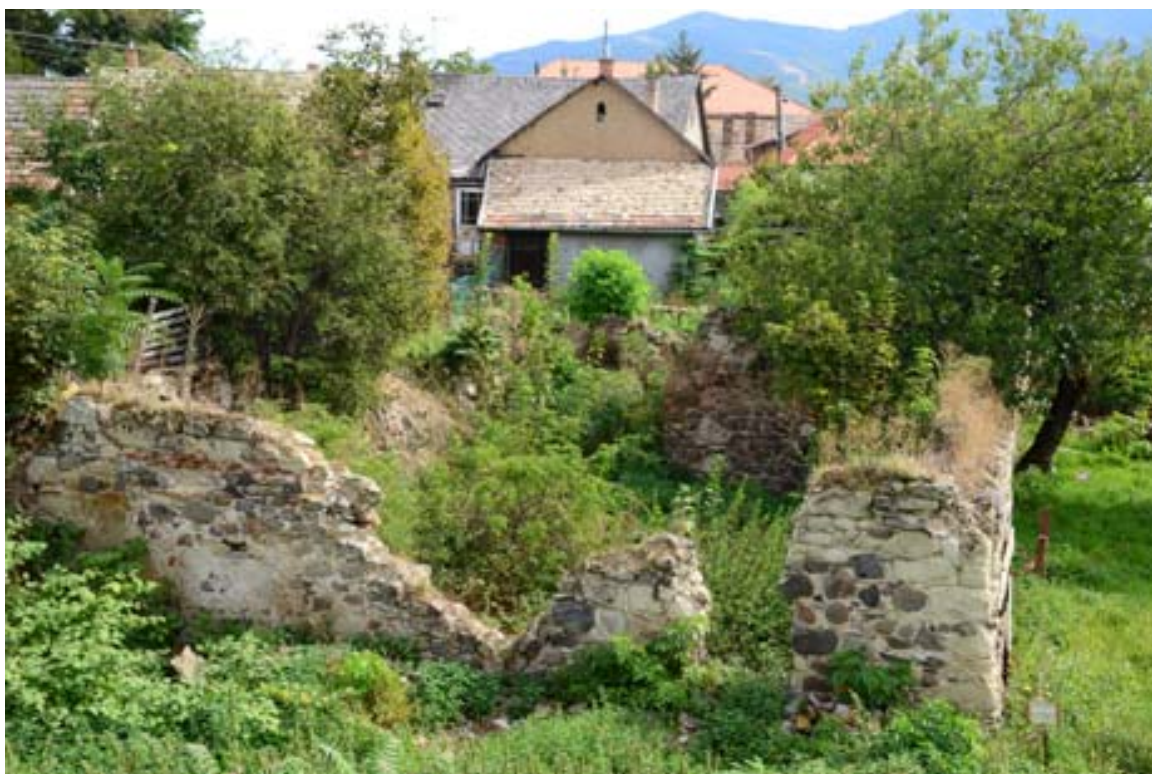
A monostor-malom falmaradványai. Fotó: Brunda Tibor

Szent Imre tér 12., 55 hrsz. (Törzsszám: 10980): A ciszterci kolostortól délkeletre, a felduzzasztott Kövecses-patak vizével táplált egykori Malom-patak mellett középkori eredetű vízimalom maradványai láthatók. A falak kváderkövekből és görgetett andezitkavicsokból épültek. 1822-ben leégett, majd 1947-ben újabb tüzesetnek esett áldozatul, amikor az egész tetőzet megsemmisült (GENTHON 1954). 2000-ben Valter Ilona feltárásokat végzett a helyszínen, ahol a 17. századig lehetett nyomon követni a malom előzményeit (ARADI 2011).

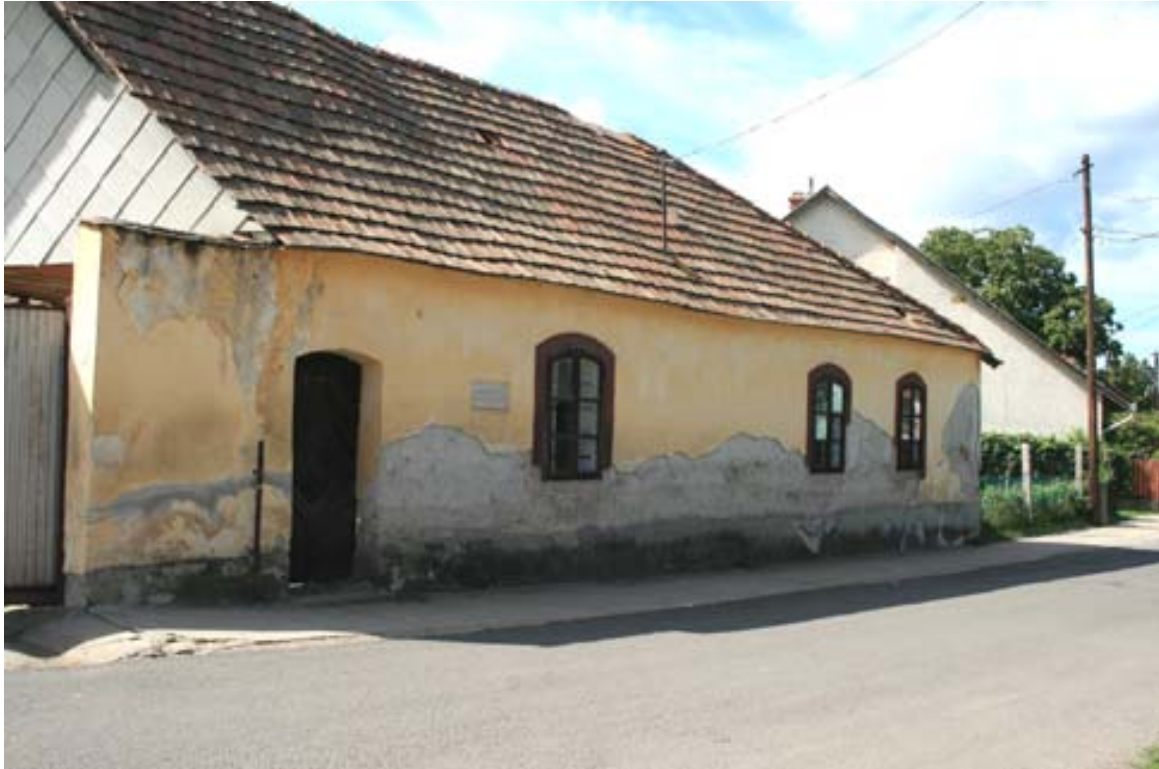
Gábor Áron u. 11. sz. lakóház északkeleti homlokzata. Foto: Hír János

-
Gábor Áron u. 11., 1004/1, 1004/2 hrsz., (Törzsszám: 5757): Fésűs beépítésű, L alaprajzú, földszintes, 18. században épült, barokk ház nyeregtetővel. Lakórésze az utcával párhuzamos, az utcavonalon áll, oldalszárnya gazdasági épület. A főhomlokzaton három keretelt, záróköves ablaka van, innen nyílik a tornác kapuja is. A nyílások szegmensívesek, az ablakok bújtatott vasráccsal készültek. Bejárata az utcavonalra épült rövidebb szára első tengelyében. Udvari homlokzata előtt vasoszlopos tornác, amely a melléképületek előtt faoszloposra vált. Boltozott és gerendás mennyezetű helyiségek egyaránt megtalálhatók benne. Az udvari szárny végében, kőkeretes lejárattal dongaboltozatos pince húzódik (ARADI 2011).

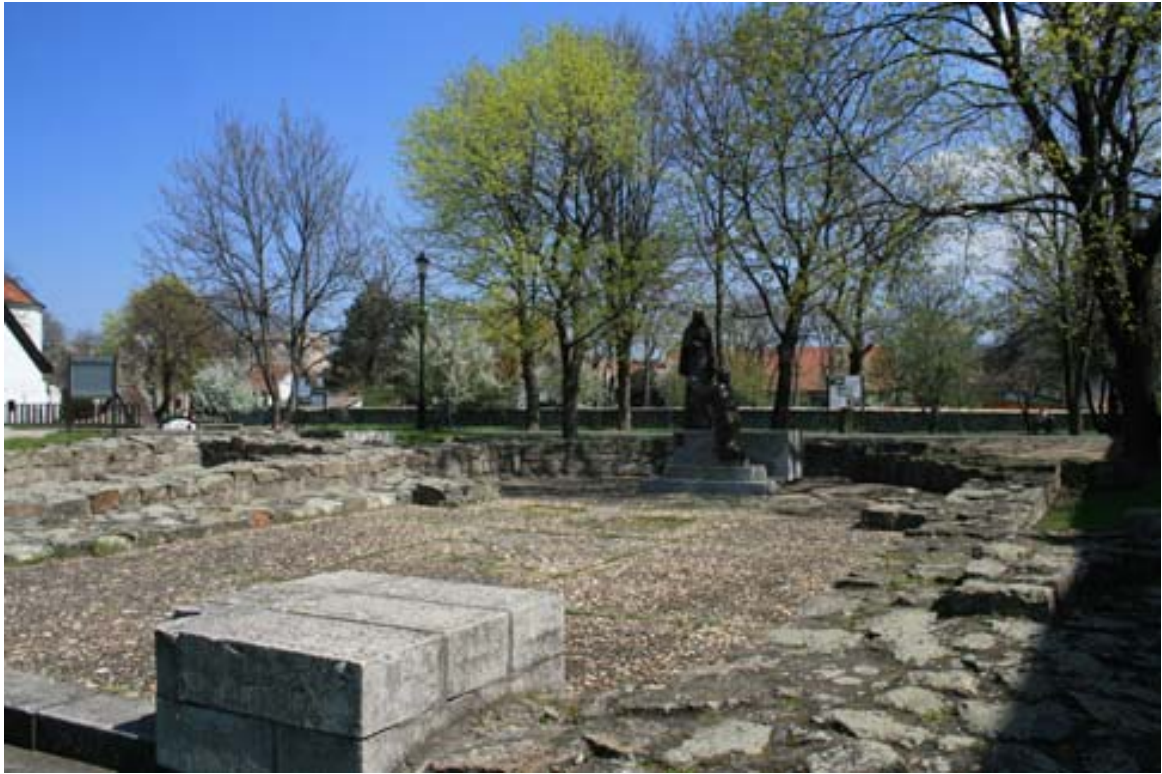
A középkori apátság szentélyének térdfalakkal kiemelt alapjai. Fotó: Hír János

A középkori részletek kutatása 1965-1968 között folyt Dr. Valter Ilona vezetésével. A középkori falmaradványok a barokk kolostortól északra és nyugatra találhatóak. A 38,4 m hosszú, 21,8 m széles, keresztház nélküli, háromhajós temploma, dél-német bencés párhuzamokat mutató, egyenes záródású fő és félkörös záródású mellékszentélyekkel rendelkezett. A templomhajóból a 18. századi tereprendezés során csak nagyon kevés maradt meg, de a kevés megmaradt szakasz alapján is rekonstruálható volt szélessége (VARGA 2007).

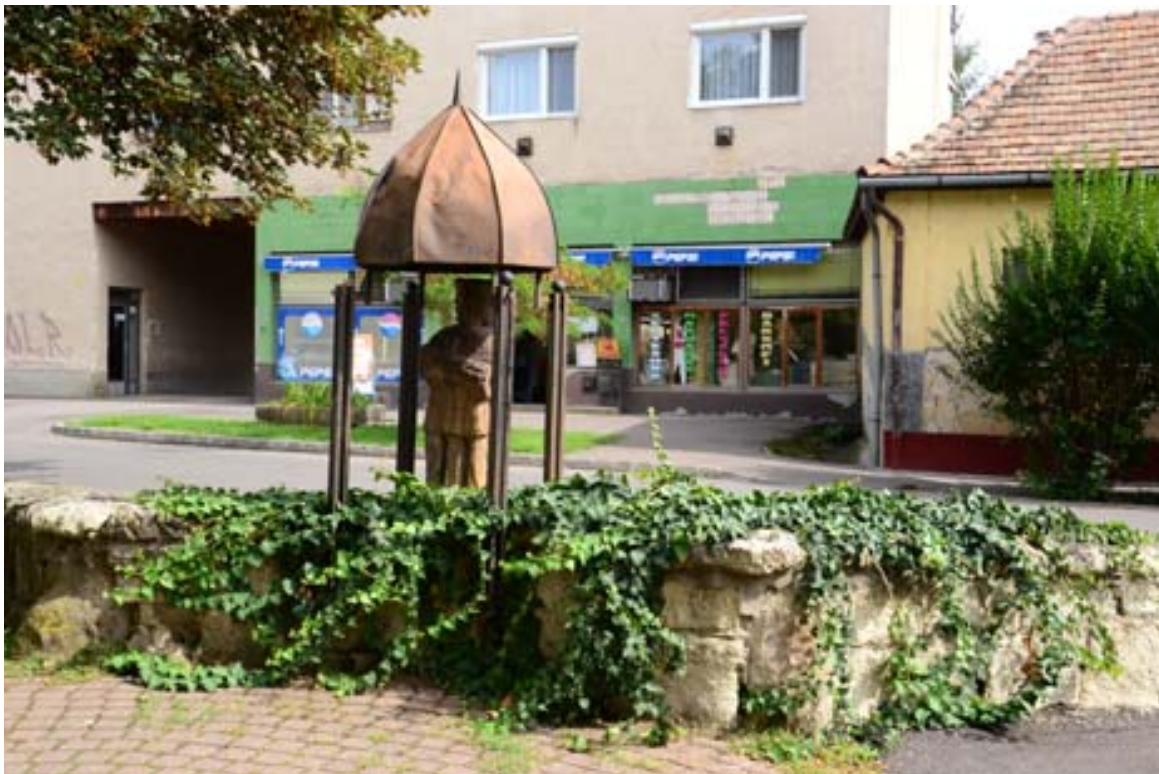
A kőhíd keleti mellvédje. Foto: Brunda Tibor

Múzeum tér, 5/3 hrsz., (Törzsszám: 5763): A Szt. Lőrinc plébániatemplomtól délkeletre a kiszáradt Kövicses-patak Malom-érnek nevezett egykori ága felett átívelő, barokk kőhidat egy 1793-as térkép már feltünteti. Egynyílású, kőlapokkal fedett mellvédjei közepén kihasasodnak, a hídfőkön kiszélesednek. Keleti mellvédjének közepén egy kinyúló konzolon található Nepomuki Szent János szobra papi ornátusban, kezében tartott feszülettel. A konzolos szobortalapzatot a másik oldalon is kialakították. Nemrég a szobor fölé védőtető került (ARADI 2011).

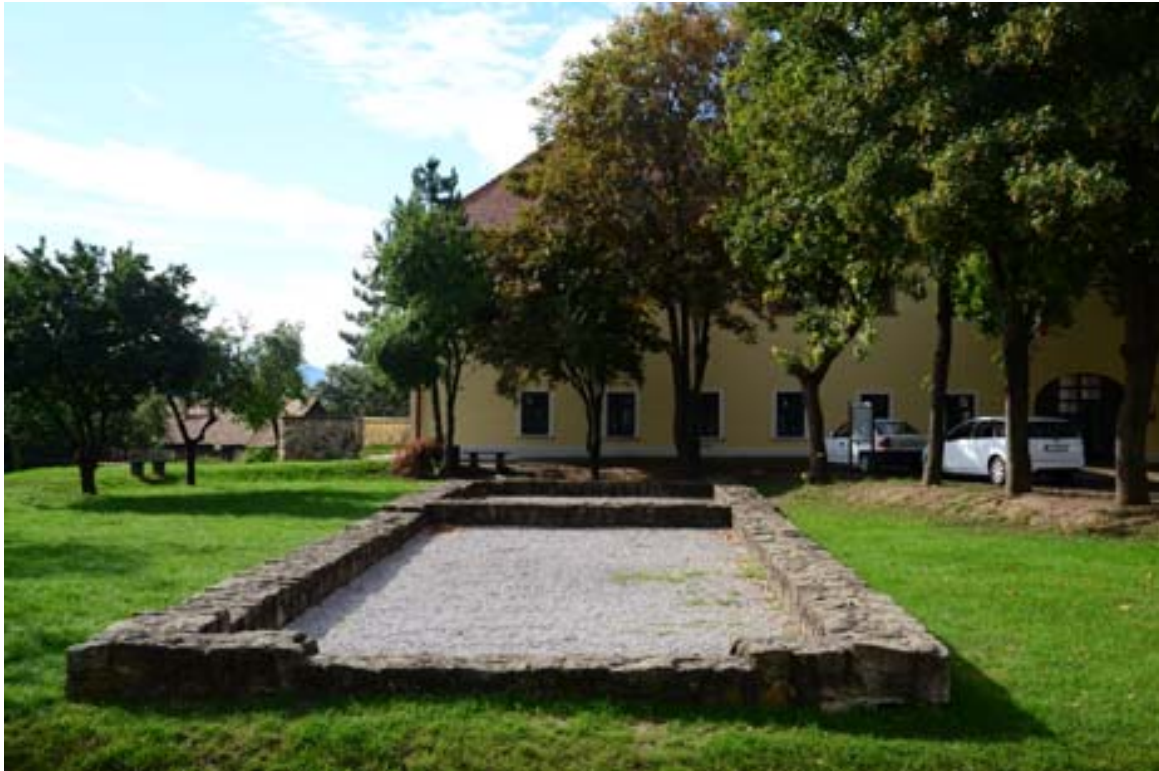
A kovácsműhely alapjai Észak felől. Foto: Brunda Tibor

Az üveghutától délre, a hajdani Kövicses-patak partján három helyiségből álló épület falait tárták fel. (A harmadik helyiség déli falára a 18. század elején ráépült a barokk kolostorépület.) Az épület déli részén egy, a kovácsmesterségnél használatos kisméretű kemencét találtak, mellette a vas kovácsolásából származó salakdarabokat és vastárgyakat. A régészeti leletanyag a kovácsműhely építését a 12. század elejére keltezi. Tehát az üveghutával együtt ezt is a bencések építették (VALTER & HÍR 1995).

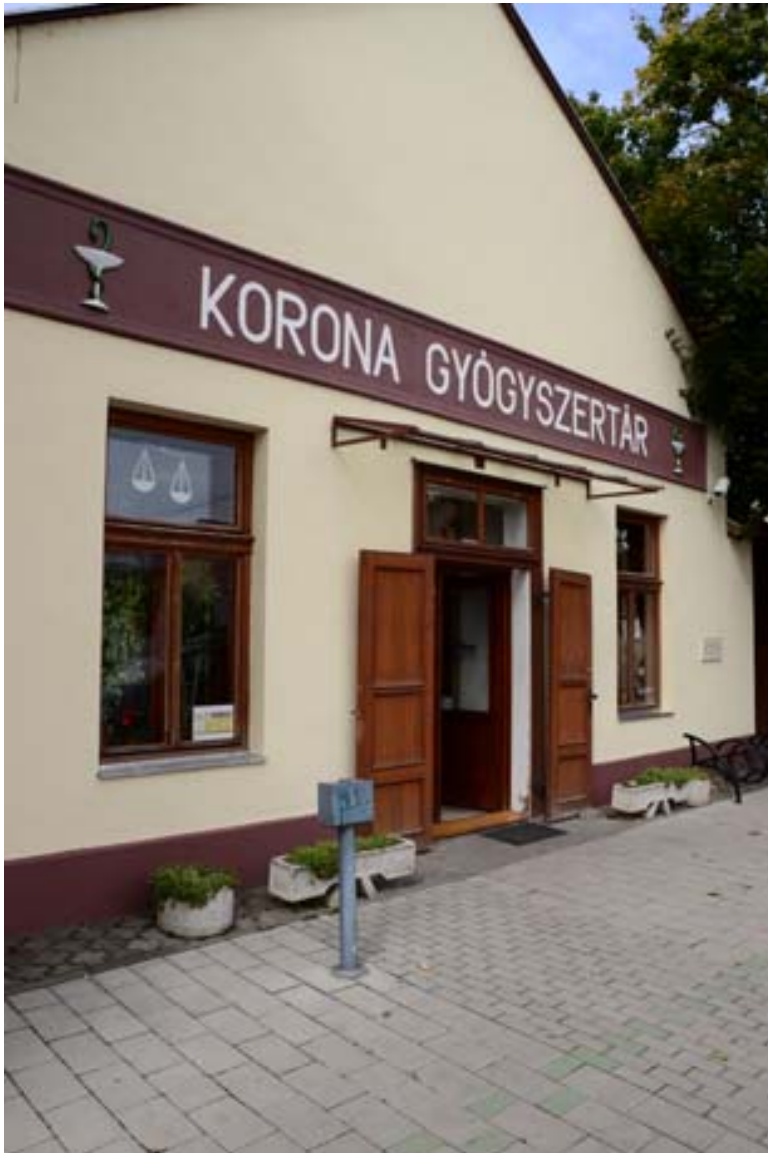
A Korona gyógyszerár keleti homlokzata. Foto: Brunda Tibor

Fő u. 54., 8/1 hrsz. (Törzsszám: 5760): Fésűs beépítésű, téglalap alaprajzú, oromfalas utcai homlokzatú, földszintes, nyeregtetős, nyugati oldalán félnyeregtetős toldalékkal rendelkező épület. Az utcai homlokzaton két újabkori, kirakatnak használt ablak látható. Udvari homlokzata középtornácos, két pillérre támaszkodó három félköríves nyílással, nyugati végén kosáríves pincelejáróval. Háromosztatú, teknőboltozatos helyiségekkel rendelkezik. Pincéje középkori, dongaboltozatos, elfalazott gótikus nyílással. A barokk épület a 18. században középkori alapokra épült, a 19. században átalakították, 1945-ben bővítették (ARADI 2011).

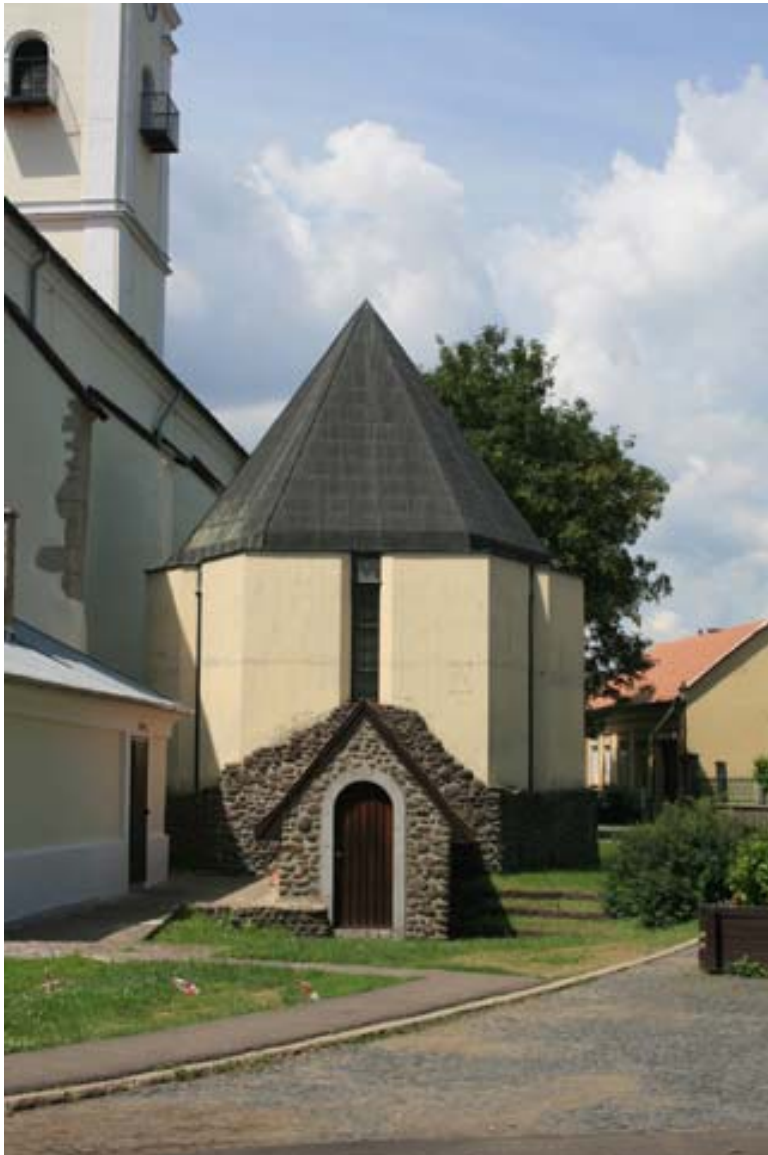
A hatszögletű kápolna keleti oldala az alsó szint lejárati ajtajával
Fotó: Hír János

A Szent Lőrinc plébániatemplom északi oldalán áll a kétszintes kápolna, melynek alsó szintjét az 1980-as évek elején tárta fel a Valter Ilona vezette régészeti kutatás. A kápolna hat szögletében in situ megmaradt a boltváll, keleti oldalán, egy falazott lépcsőlejárati végében egy ajtó kökerete, a törmelékből pedig a leszakadt, bordanélküli boltozat darabjai kerültek elő. A felső szintnek festett bordás boltozata volt VALTER (1991). A lépcső déli oldalához, a kápolna építésével egy időben csontkamra épült, amelyet a kápolna pusztulásáig használtak. A kápolnát a Rátót nemzetség építtette a 13. század második felében. Alsó szintjében temetkeztek, a felső szinten miséztek a halottakért. Egy 1487-es oklevél szerint Szent László tiszteletére szentelték. Ma az alsó szinten őrzik az apátság faragott kő maradványait, többek között egy áldó Krisztust ábrázoló timpanonkövet, ahol a trónoló Krisztus előtt egy térdelő szerzetest látunk.

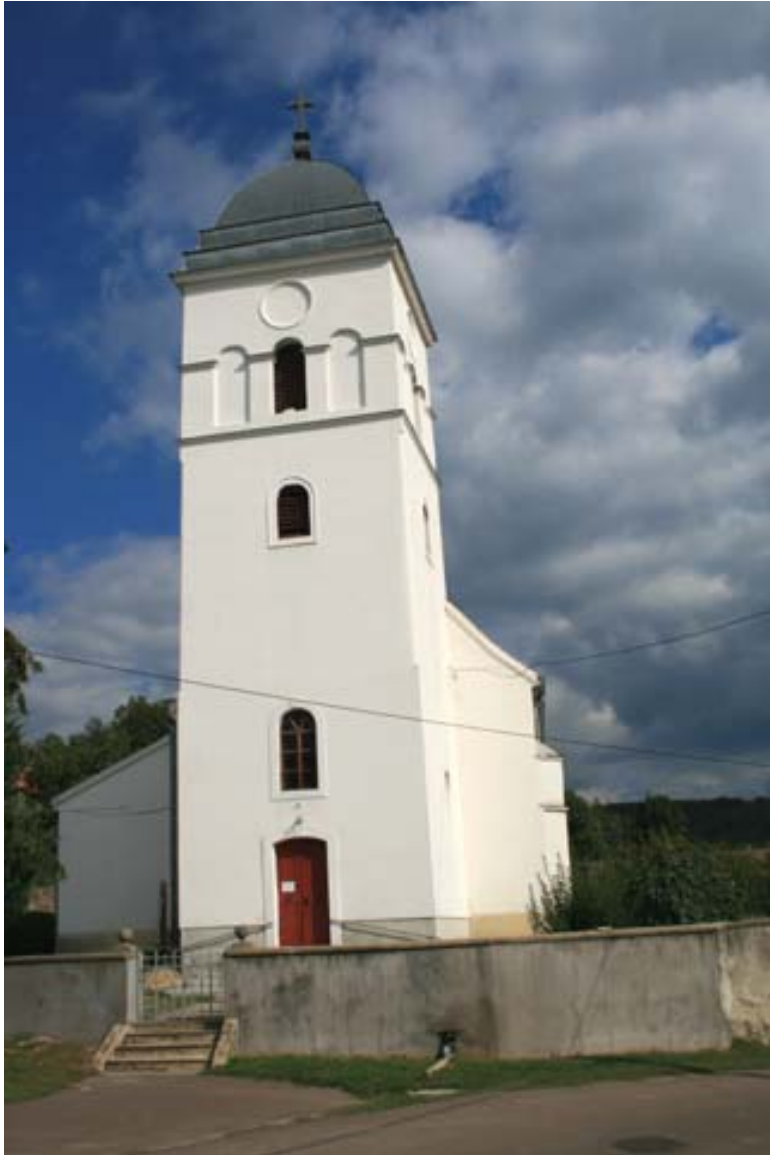
A hasznosi római katolikus templom nyugati irányból. Fotó: Hír János

A község középpontjában, alacsony fallal körülkerítve kis magaslaton áll. Négyszögletes tornya közepén előreugró. A toronytestet párkányok nem tagolják szakaszokra, csak a legfelső részeken, így az emeleti szinteket az ablakok mutatják.. Többlépcsős, mellvédes feljártú kapuzata egyszerű szegmentíves záródású szalagkerettel és zárókővel. E felett és egymás felett egy –egy félköríves, keret nélküli egyszerű ablak helyezkedik el. Ezt a részt övpárkány választja el a legfelső szakasztól, mely klasszicista stílusú, kétoldalt vállpárkánnyal összefűzött ívezet között egy-egy vakablak és ezek közt közepén egy félköríves ablak díszíti mind a négy oldalon. Az ablak felett óramotívum, és hajlított, sátozott sisak zárja le a tornyot.

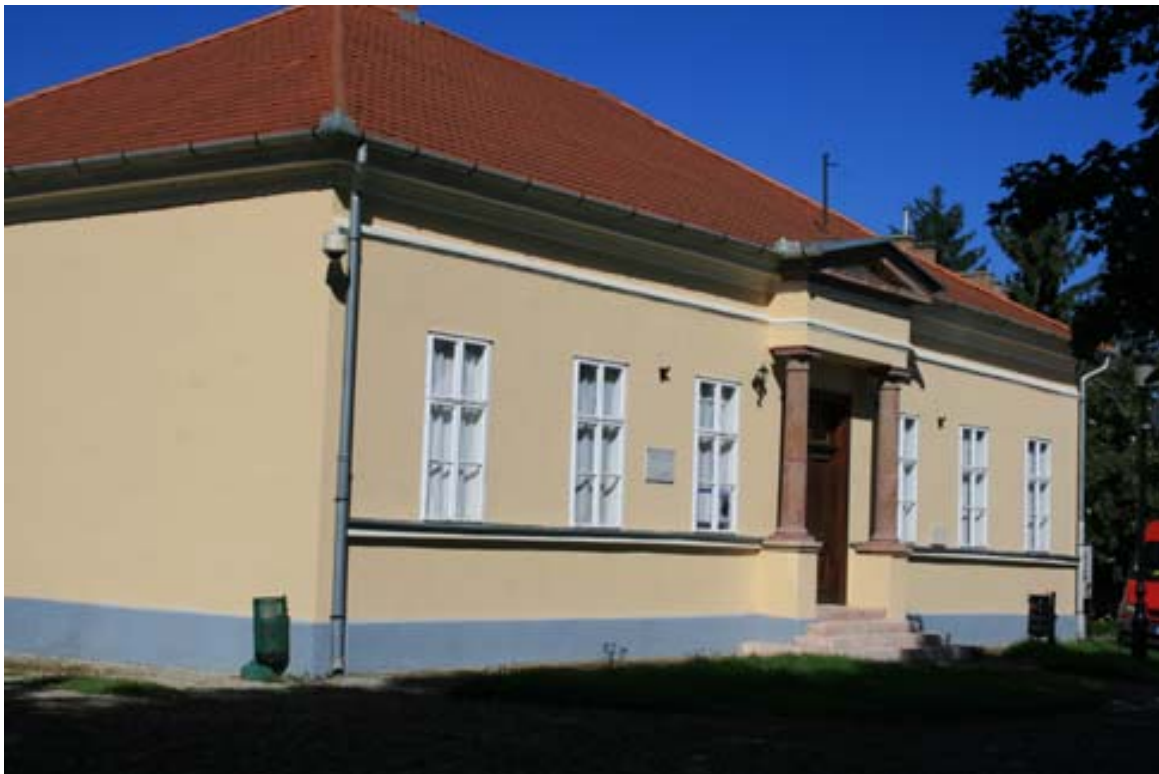
A Csohány Kálmán Galéria keleti homlokzata. Foto: Hír János

Múzeum tér 4., 62 hrsz., (Törzsszám: 5758): Az 1830 körül épült szabadon álló, téglalap alaprajzú, kontyolt nyeregtetős, földszintes klasszicista épület megemelt bejáratai a keleti és a nyugati homlokzat középtengelyében nyílnak. A nyugati bejáratot magas lábazon álló dór oszlopok feletti timpanon díszíti. Az épületen erősen kiugró, egyszerű tagozatú főpárkány fut végig. Belül négy síkmennyezetes helyiség található haránt irányú folyosóval. Az épület korábban általános iskolaként működött, ma Csohány Kálmán kétszeres Munkácsy díjas grafikusművész életművét bemutató állandó kiállítása látható benne (SHAH 2002). 1968-ban Nováki Gyula az épület mellett, a Ciszterci Rend egykori gazdasági udvarán a 18. századból származó, 3 x 1,45 m alapterületű, 1,65 m mély cefreerjesztő vermet tárt fel, amelynek oldala kőből, alja és boltozata téglából készült. Kitöltéséből sok szőlőmag került elő (ARADI 2011).

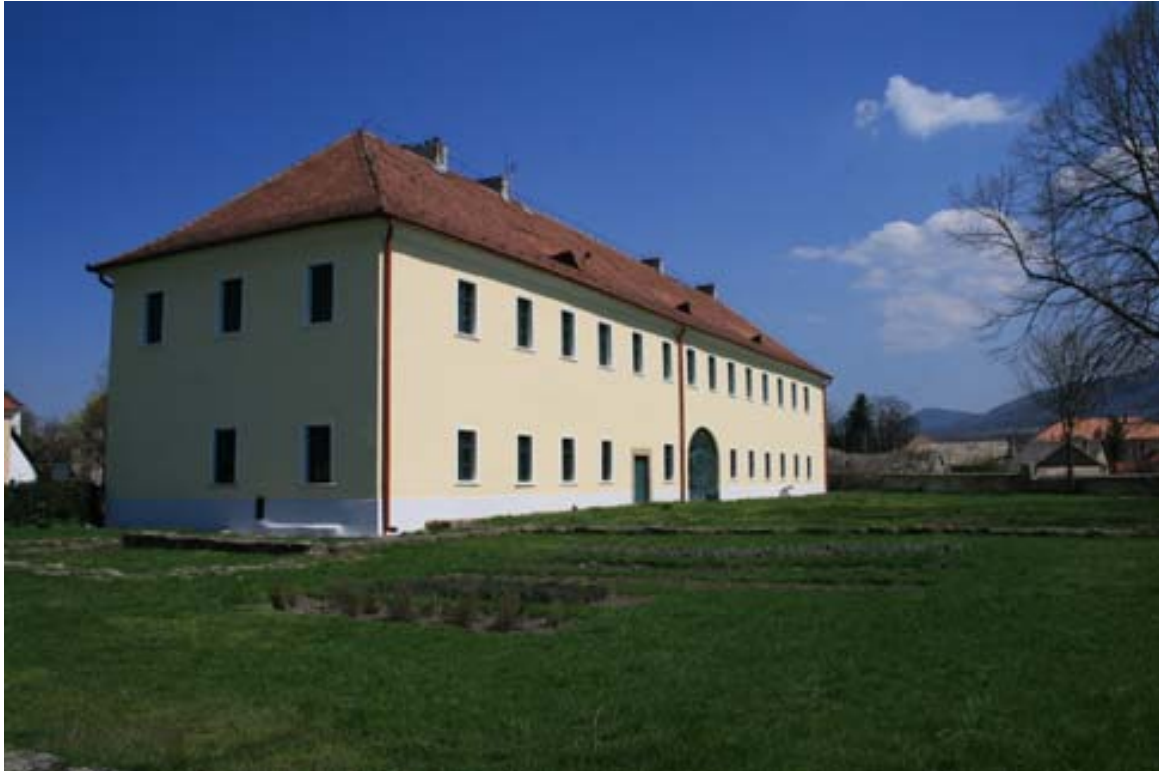
A barokk kolostorépület déli homlokzata. Fotó: Hír János

Múzeum tér 5., 60 hrsz. (Törzsszám: 5759). A mai kolostorépület egyemeletes, téglalap alaprajzú. A homlokzat középső tengelyében elhelyezkedő bejárat a déli homlokzaton félkör-, az északin kosáríves. Kapualjának födéme négyszakaszos fiókos dongaboltozattal bír. Kontyolt nyeregtetővel, a déli homlokzati lejárattól megközelíthető dongaboltozatos pincével rendelkezik. Földszinti ablakai egyszerű, emeleti ablakai füles kerettel készültek. Az emeletre kétkarú lépcső vezet. Egytraktusos elrendezésű északi oldalfolyosóval. A lépcsőházat és a földszinti helyiségeket részben boltozták, míg az emeletieket síkfödémekkel fedték. A belső pincelejárát szemöldökköven az 1845-ös évszám látható (ARADI 2011, BÉKEFI 1902, GENTHON et al 1954, VALTER & HÍR 1995). A barokk kolostorépületben kapott helyet a Pásztó Múzeum. Az épületben látható állandó kiállítások: A Ciszterci Rend története a középkorban, Pásztói évszázadok, Fütől fáig, Évmilliók üzenete Nógrádban, Rajeczky Benjamin emlékkiállítás.

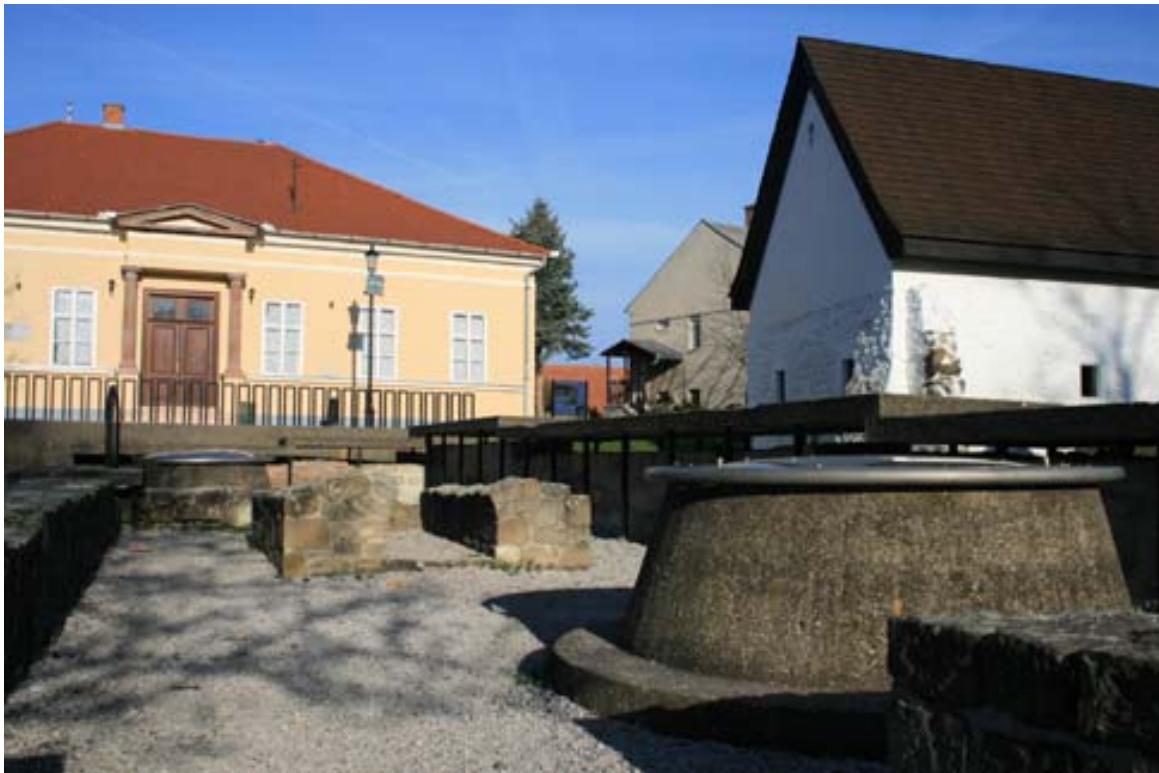
Az üveghuta alapjai Kelet felől. (Háttérben a Csohány Galéria és az oskolamester háza.).
Foto: Hír János

Az épület falai 1,5 m magasságúra becsülhetők. A falakban található gerendaszékek és a padló cölöplyukai alapján rekonstruálható, hogy az épületet nyitott fedélszékes gerendaszerkezet fedte. Az ásatás során három kemencealap került elő. Ezek az üvegyártáshoz nélkülözhetetlen hármaskemencerendszer elemei: előmelegítő, formázó és temperáló (feszültségmentesítő) kemence. Az ásatás során a kemencealapok környékén üvegsalak és zöld üvegrögök kerültek elő. Ezek laboratóriumi vizsgálata bizonyította, hogy a műhelyépületben üvegyártás zajlott, melyet a 12. század elején a bencés szerzetesek kezdtek el, de az 1190 táján megtelepedő ciszterek is használták az üveghutát egészen az 1230-körül leégésig.
