Pásztói Múzeum
3060 Pásztó, Múzeum tér 5.

JAVASLAT

a Pásztói Értéktár létrehozásával kapcsolatos további feladatok meghatározására.

Készült: a Képviselő-testület 2013. novemberi ülésére

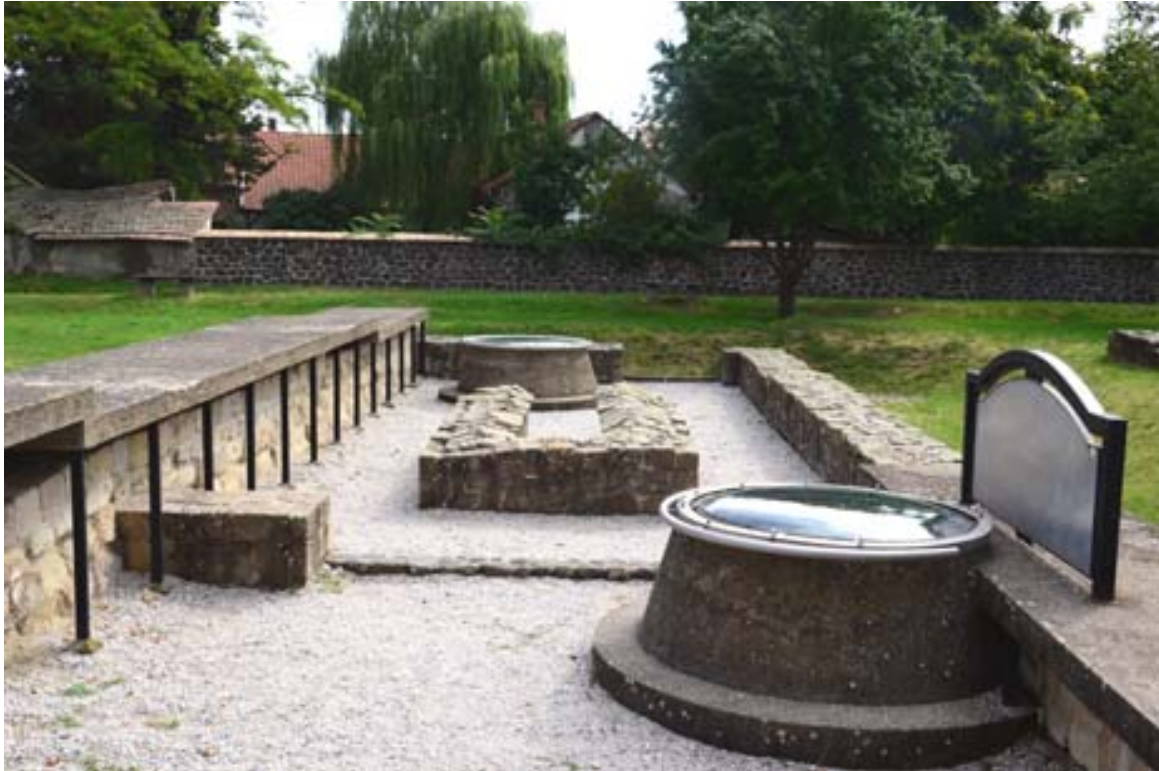
Az üveghuta alapjai nyugati irányból. Foto: Brunda Tibor

Az épület falai 1,5 m magasságúra becsülhetők. A falakban található gerendaszékek és a padló cölöplyukai alapján rekonstruálható, hogy az épületet nyitott fedélszékes gerendaszerkezet fedte. Az ásatás során három kemencealap került elő. Ezek az üvegyártáshoz nélkülözhetetlen hármaskemencerendszer elemei: előmelegítő, formázó és temperáló (feszültségmentesítő) kemence. Az ásatás során a kemencealapok környékén üvegsalak és zöld üvegrögök kerültek elő. Ezek laboratóriumi vizsgálata bizonyította, hogy a műhelyépületben üvegyártás zajlott, melyet a 12. század elején a bencés szerzetesek kezdtek el, de az 1190 táján megtelepedő ciszterek is használták az üveghutát egészen az 1230-körül leégésig.
